Vivir Toledo

Las enigmáticas «torres» del Alcázar en el siglo XIX

RAFAEL DEL CERRO MALAGÓN
TOLEDO

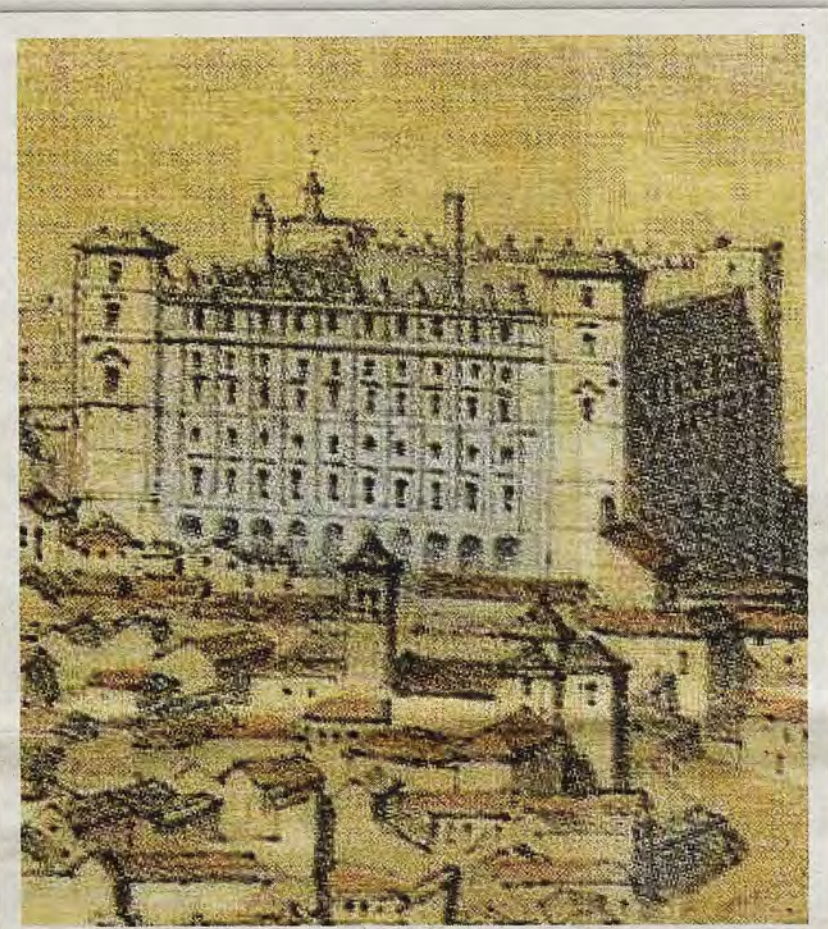
El Alcázar «a vista de pájaro» por A. Guesdon (ca. 1855). Se observan las chimeneas sobre la fachada meridional y el telégrafo óptico en el torreón NO

Un denominador común de estos testimonios gráficos es que, sobre la fachada meridional, sobresalen las dos esbeltas estructuras que algunas opiniones siguen identificando como piezas de un telégrafo. Tan sólo, en la vista de Guesdon (fechada hacia 1855), además de ambas «torres», es posible distinguir, en el torreón noroeste, el aparato de telegrafía óptica de Mathé que, en 1848, ya dibujó Doroteo Bachiller. ¿Qué eran pues esos espigados elementos del Alcázar? Sencillamente dos chimeneas que recorrían las estancias principales, inmediatas a la

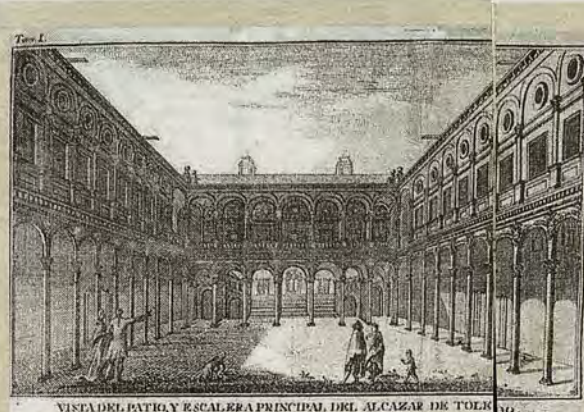
Calcofografía del patio del Alcázar en la obra de Antonio Ponz (1787). Sobre la cubierta meridional de la escalera imperial destacan dos chimeneas

La mejor prueba es el grabado que aparece en el primer tomo del *Viaje de España*, de Antonio Ponz, publicado en 1787. Es una vista del interior del patio del Alcázar, entonces ocupado por la Casa de Caridad tras su rehabilitación por Ventura Rodríguez. Sobre la aún intacta cubierta de la escalera imperial, se recortan en el cielo dos chimeneas con un singular remate terminal, igual al perfil que aparece, por cierto, en una fotografía de Clifford tomada hacia 1858. En esta última imagen, en el torreón más inmediato a una de ellas, se percibe además la huella inclinada de un muro que había soportado anteriormente el tejado de esta fachada.

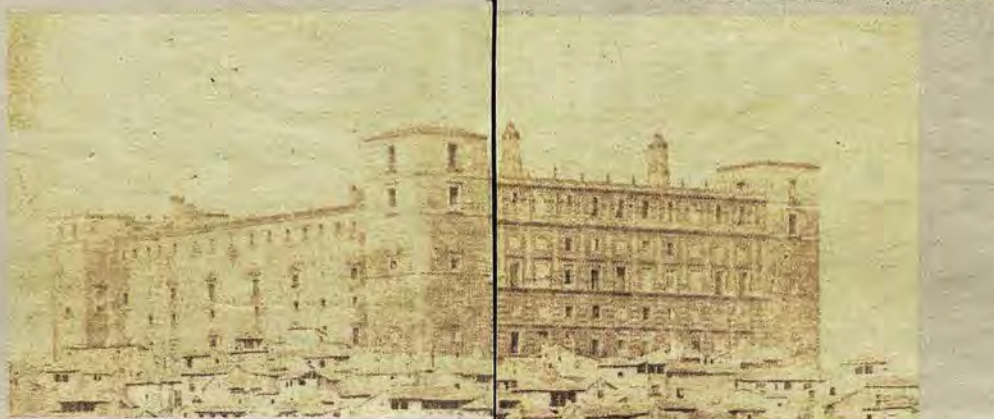
Detalle del Alcázar, aún desmochado, en una vista de Toledo de Alfonso Begue tomada hacia 1865. Foto. Archivo Municipal de Toledo Colección de Luis Alba

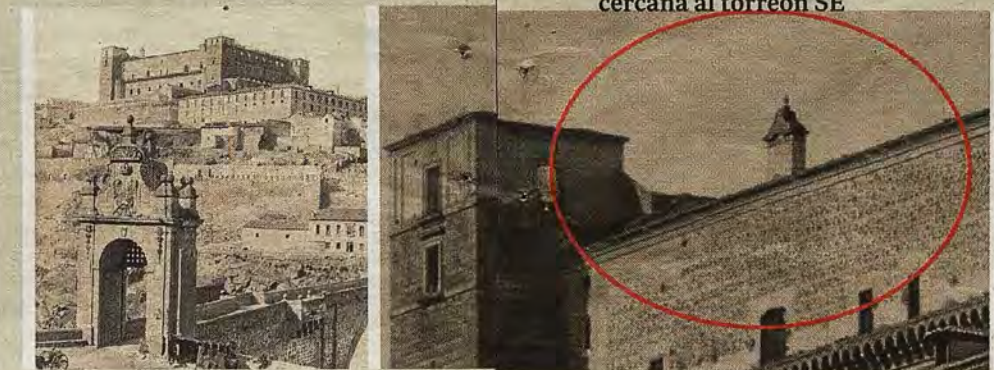
En la imagen de abajo, fotografía de Charles Clifford hacia 1858. Detalle ampliado de la chimenea cercana al torreón SE

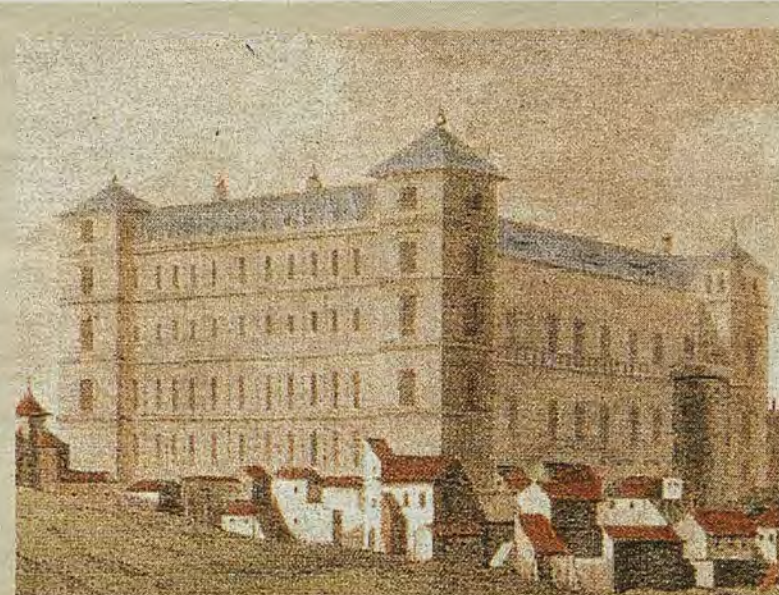
Detalle del exterior del Alcázar con los salientes conductos de humos, según el dibujo de H. Swimburne llevado a un aguafuerte en 1799. Archivo Municipal de Toledo

tivo, sin ninguna vinculación con la telegrafía, se distingue en un aguafuerte editado a partir de un dibujo trazado por del inglés H. Swimburne, que publicó, en 1799, en Londres, con el título *Picturesque tour through Spain*. Aquí, el Alcázar, aun sin conocer la destrucción de 1810, muestra los tejados completos y las dos chimeneas sobresalientes sobre el costado meridional.

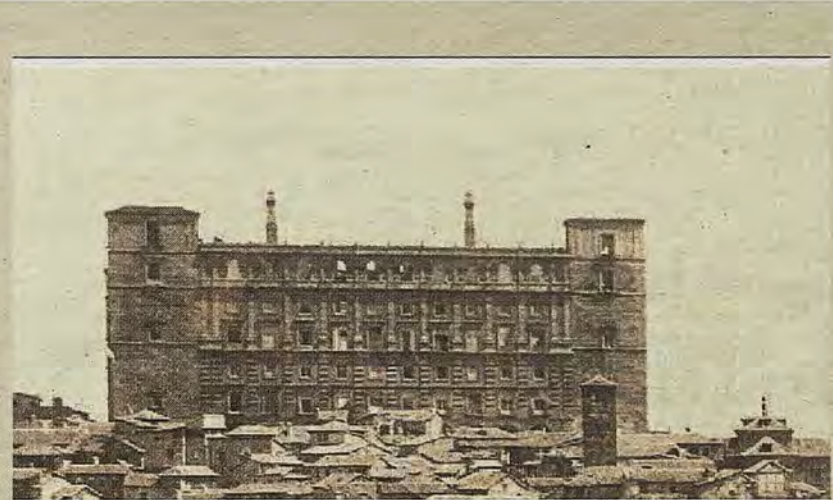
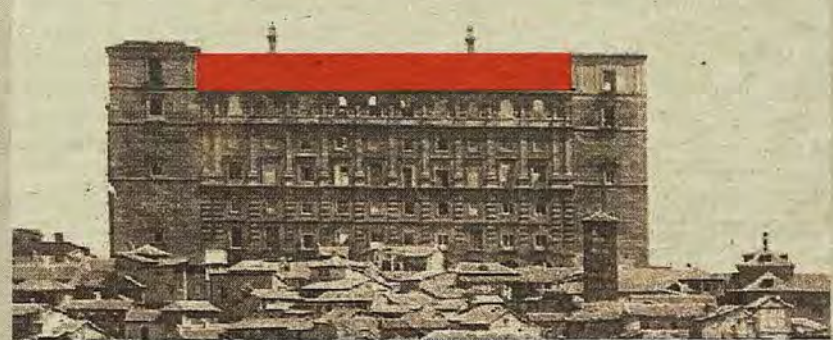
Imagen comparativa del Alcázar con una foto de Clifford (ca. 1858). Abajo, en color, la cubierta perdida desde el incendio de 1810

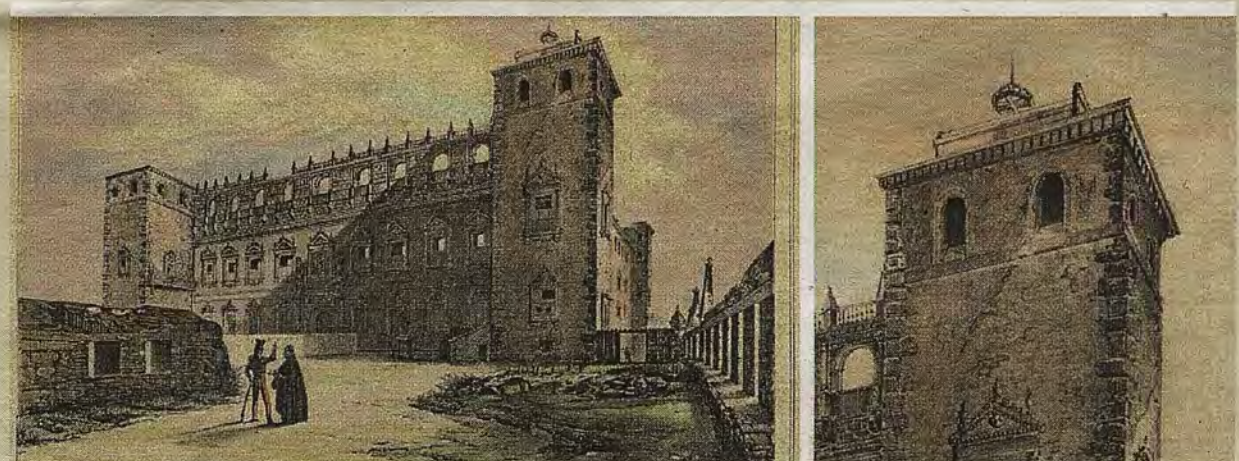
Fachada norte del Alcázar en 1848. Álbum artístico de Toledo, ilustrado por Doroteo Bachiller. Detalle del telégrafo óptico de Mathé en el torreón NO que se retiró hacia 1857

vivas chispas por todo el territorio-, en 1843 se había declarado la mayoría de edad de Isabel II y ahora se trataba de crear una potente administración estatal. Así pues, hasta 1867, el antiguo palacio siguió siendo un edificio destruido, tan solo aplicado como soporte de un telégrafo óptico, de exclusivo uso gubernativo, que se retiraría hacia 1857.
