La mezquita de Tornerías: 175 años entre la suposición teórica y la certeza material

The mosque of Tornerías: 175 years between theoretical assumption and material certainty

Arturo Ruiz Taboada¹ (arruiz01@ucm.es)

Dpto. de Prehistoria, Historia Antigua y Arqueología, Universidad Complutense de Madrid (España)

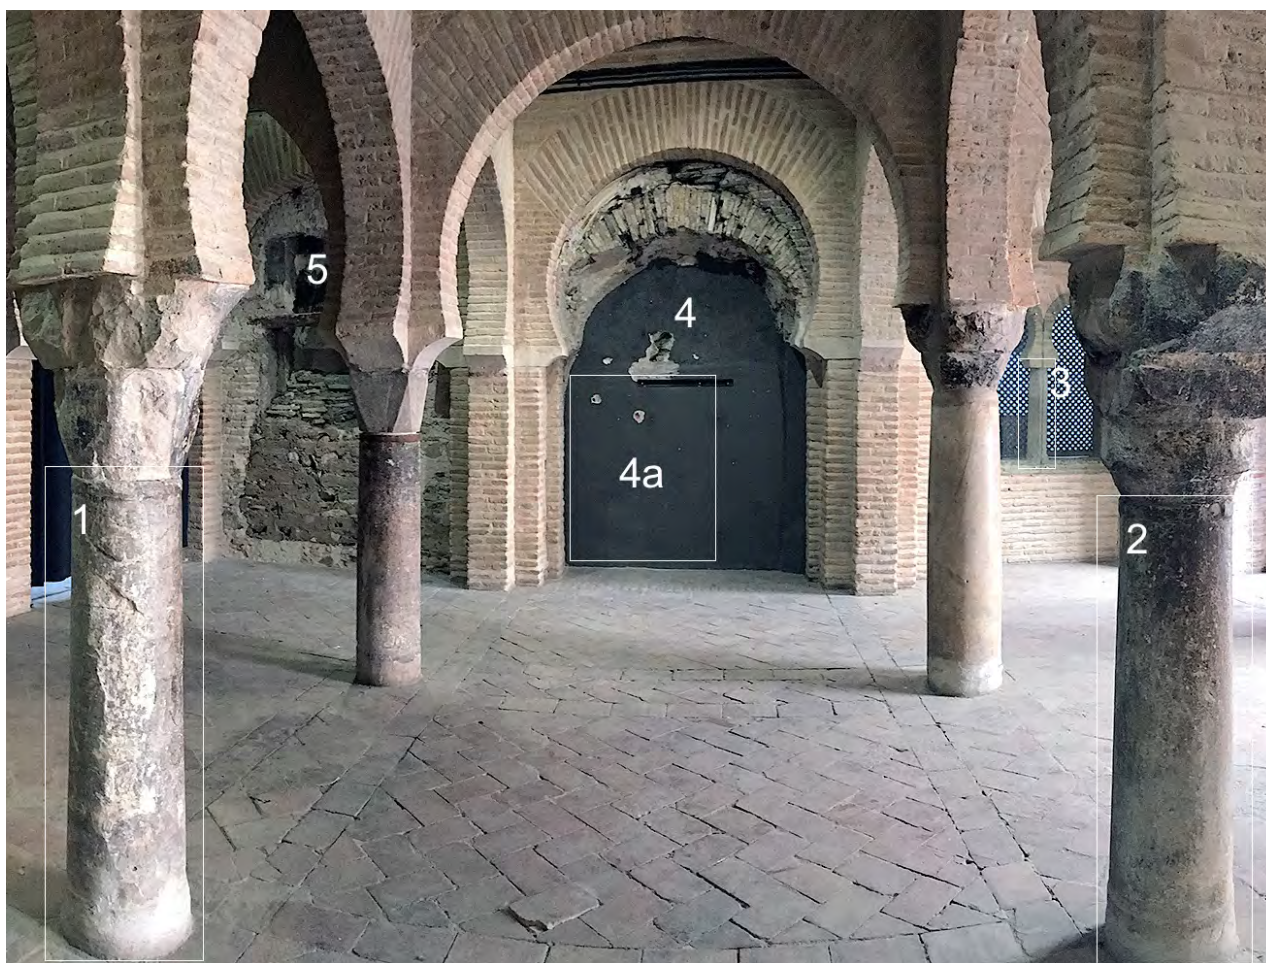
Fig. 2. Interior de la mezquita con los cipos reutilizados como fustes, 1, 2 y 3. El cipo número 2 conserva una inscripción vertical en cúfico, descubierta por el equipo de restauradoras de la empresa Alcaén, durante las obras de restauración de 2020. 3. Ventana geminada restaurada por Valcárcel. 4. Mihrab en la fachada sur. 4a Hueco de escalera tapiado. 5. Antigua chimenea en la bóveda sureste. (Foto: A. Ruiz Taboada).

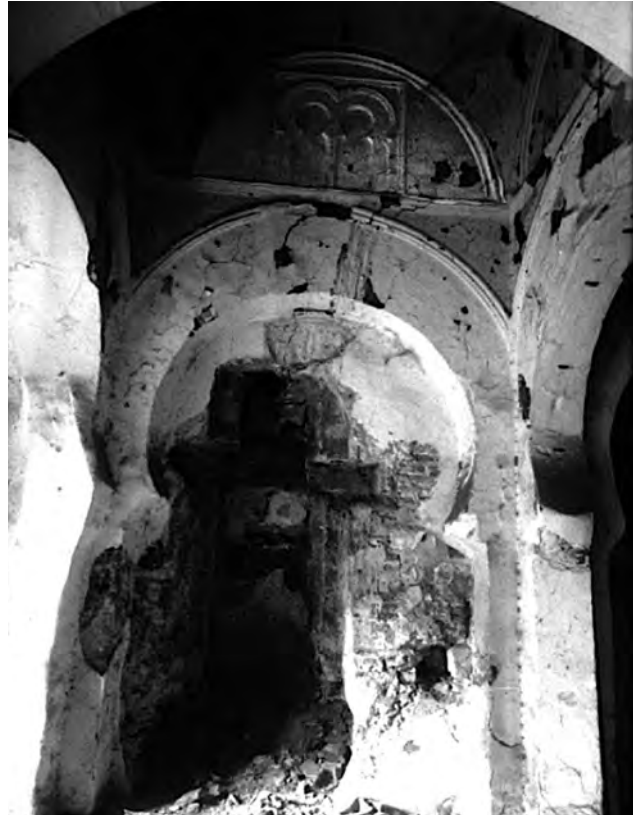
Fig. 3. Aspecto que tenía en 1951 la chimenea y el revoco del luneto sur de la bóveda sureste. (Casa Rodríguez, Biblioteca Digital de Castilla-La Mancha).

Las plantas baja y primera aún conservan restos de este incendio. Tales restos se aprecian tanto en los capiteles e impostas de caliza originales, columnas centrales, bóvedas y ladrillos de la estructura. Esta pátina suele ser relacionada erróneamente bien con la fábrica de velas de sebo existente en el siglo xvii (Amador de los Ríos, 1877: 98) o con la chimenea localizada en la bóveda sureste (fig. 3).

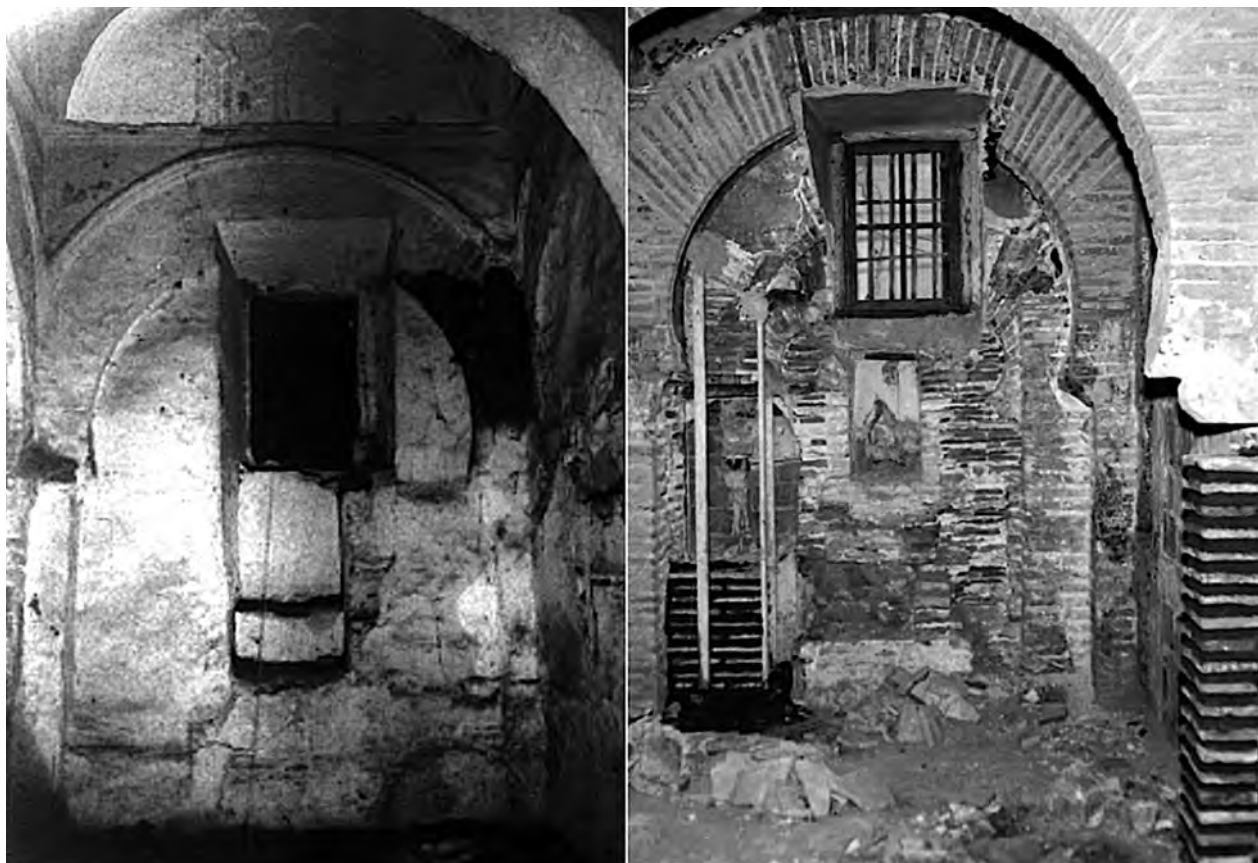
Fig. 4. Izquierda, decoración del luneto del tramo suroeste antes de su eliminación y ventana de la fachada sur al patio en 1951. Derecha, ajimez descubierto por González-Valcárcel en la misma pared en 1959 (Casa Rodríguez, Biblioteca Digital de Castilla-La Mancha).

La intervención se completa con obras de cantería y carpintería, así como con «la restauración de la bellísima ventana lateral, aparecida durante los trabajos de restauración» posiblemente durante las obras de 1959 (fig. 4). De esta ventana geminada solo se conservaban los arranques de los arcos de herradura. En su reconstrucción González Valcárcel opta por reproducir un diseño similar de ventana, presente en torres campanario toledanas como San Bartolomé o Santiago del Arrabal (Ruiz, 2012).

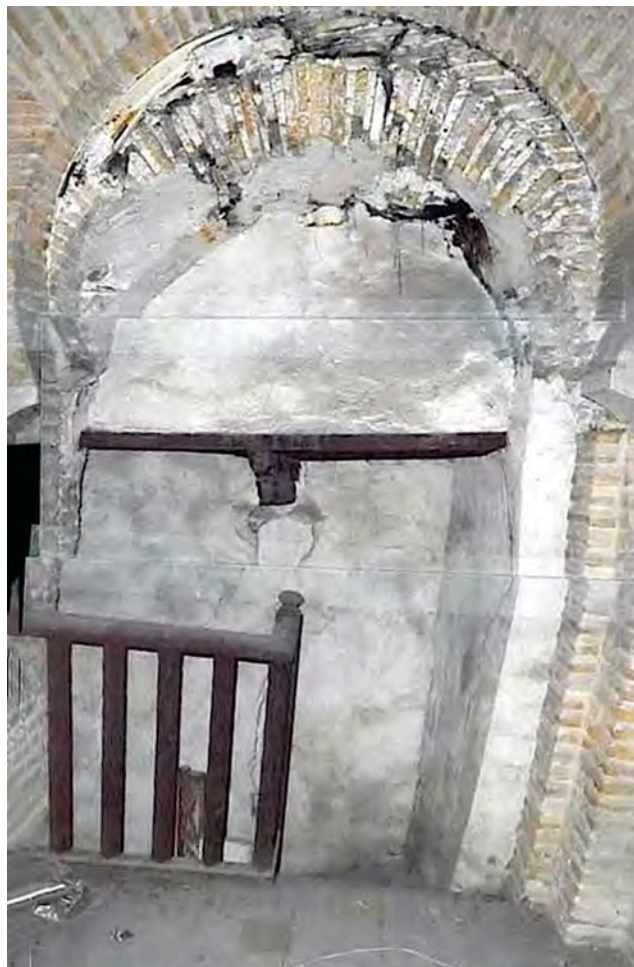
Fig. 6. Restos de fábrica del arco y escalera interior localizada en el *mibrab*. (Foto: F. Jurado, 1988).

Por último, el final de uso como mezquita viene marcado por la apertura de la comunicación interior entre la planta baja y la primera a través del antiguo *mibrab*. Esta apertura, muy angosta según la describe R. Amador de los Ríos, se relaciona con el mesón del que hablan las fuentes en 1505, aunque lo lógico es pensar que su construcción pudo también producirse cuando se clausura el antiguo acceso a la mezquita, con el adosamiento de una vivienda en el siglo xvii. Esta escalera es objeto de restauración por J. M. González Valcárcel, siendo clausurada por F. Jurado en el año 1988 (fig. 6).

El trabajo de J. Amador de los Ríos es clave para entender la evolución contemporánea de Tornerías. En 1845 la mezquita se mantiene aún «intacta». Pese a sus compartimentaciones, capas de cal y deterioro estructural, la mezquita conservaba la decoración de todos los lunetos. La fachada principal hacia la plaza del Solarejo (oeste) aún se encontraba oculta tras una casa construida a finales del siglo XVII (Lavado, 1988: 35). Igual ocurre con la fachada norte, donde existiría una explanada (fig. 1), hoy ocupada por una casa de nueva planta (el antiguo número 31 que describe R. Amador de los Ríos). La fachada este a calle Tornerías no presentaba decoración alguna, con tres ventanas adinteladas en planta primera y tres accesos también adintelados en la baja. La entrada a la mezquita se hacía desde la calle de Tornerías por una pequeña escalera que desembocaba en el antiguo *mibrab* (fig. 6).

En su publicación de 1905, R. Amador de los Ríos detalla el estado de conservación del monumento, el cual aún mantiene su ornamentación interior. Su estudio completa la información aportada por su padre y da las pautas para su interpretación. Entre las cosas que menciona, le llama la atención lo discreto de la fachada este, a calle de Tornerías, calificándola de vulgar (1905: 100). Similar comentario hace de la escalera de acceso a la mezquita, que califica de torcida, tosca y empinada (fig. 6).

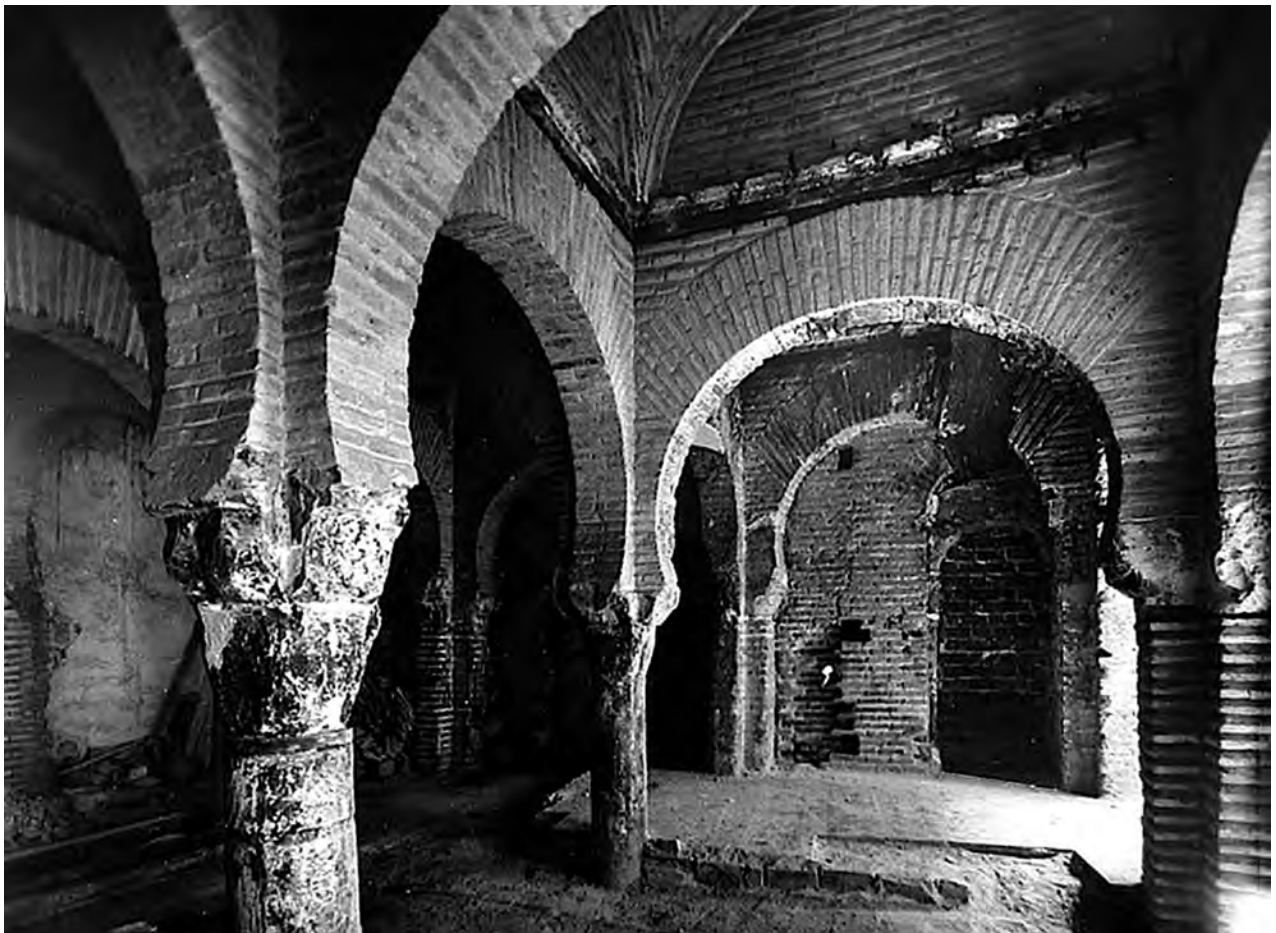
Fig. 7. Estado de la mezquita en 1958 y compartimentación interior del número 31 demolida, fachada norte. Detalle de la reconstrucción por Valcárcel de uno de los machones de ladrillo del interior de la fachada a Tornerías. (Casa Rodríguez, Biblioteca Digital de Castilla-La Mancha).

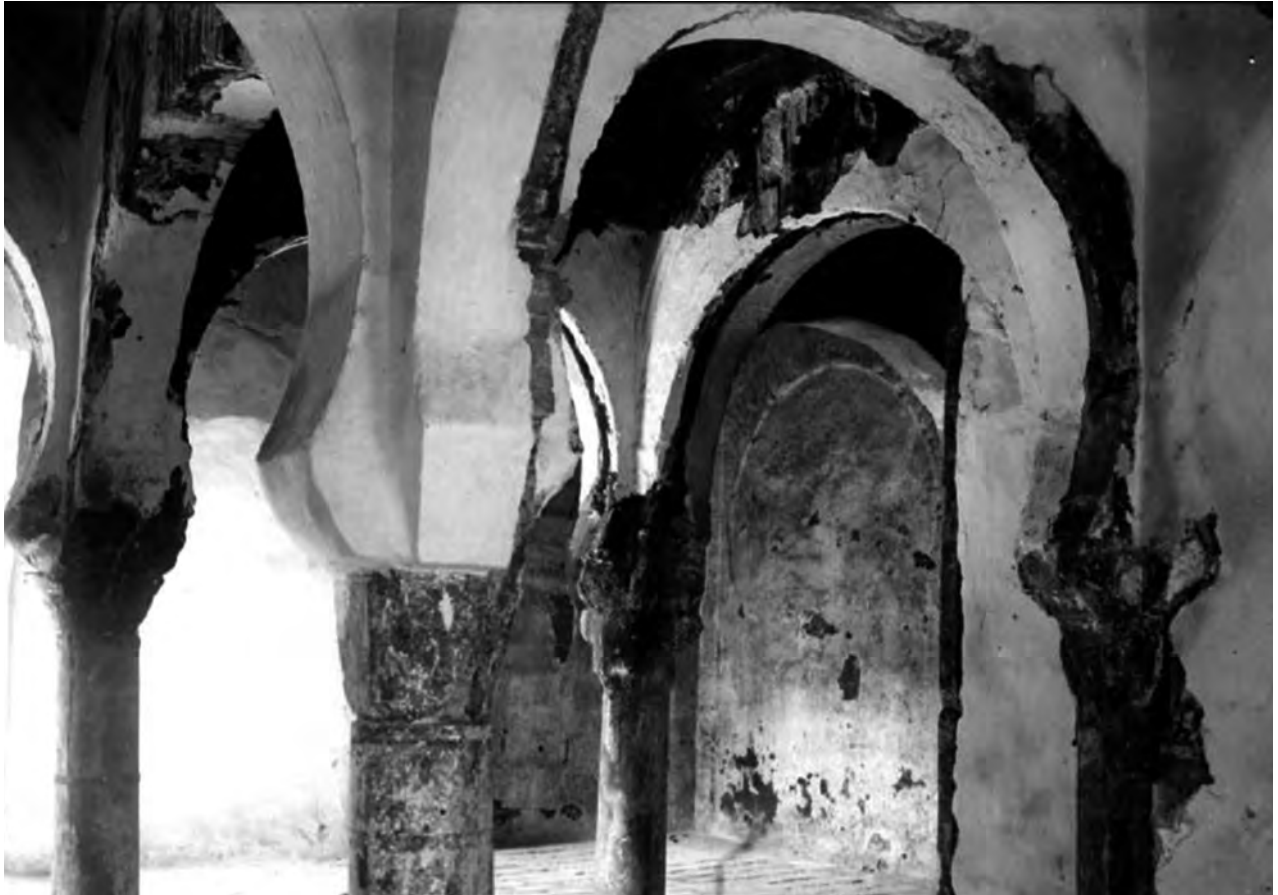
Fig. 8. Estado de la mezquita en 1905 y compartimentación interior de la vivienda del número 31. Abrazadera de hierro de la primera columna (A. Reus en Maier, 1999: 135).

de obras de limpieza y consolidación estructural que marcan el inicio de la recuperación de la mezquita (fig. 8). El 15 de marzo de 1905 se comunica a la Comisión de Monumentos la importancia de este singular monumento.

Los trabajos consisten en la consolidación estructural, excavando la base de algunas columnas y eliminando tabiques y cielos rasos. En esta intervención se suprime el revoco de las columnas, documentando abrazaderas de hierro en alguna de ellas, y capiteles, además se localiza el nivel de suelo original (fig. 8). En todas ellas se aprecia la pátina del incendio de 1467.

Los trabajos que se planifican entre 1903 y 1905 son bastante respetuosos. Como hemos mencionado, las obras se concentran en la propiedad del marqués de la Torrecilla puesto que la mezquita en esta época aún estaba repartida entre diferentes fincas. R. Amador de los Ríos (1905: 99), de hecho, describe dos casas diferentes: los números 27 y 29 que pertenecían al marqués y el número 31 (fig. 8).

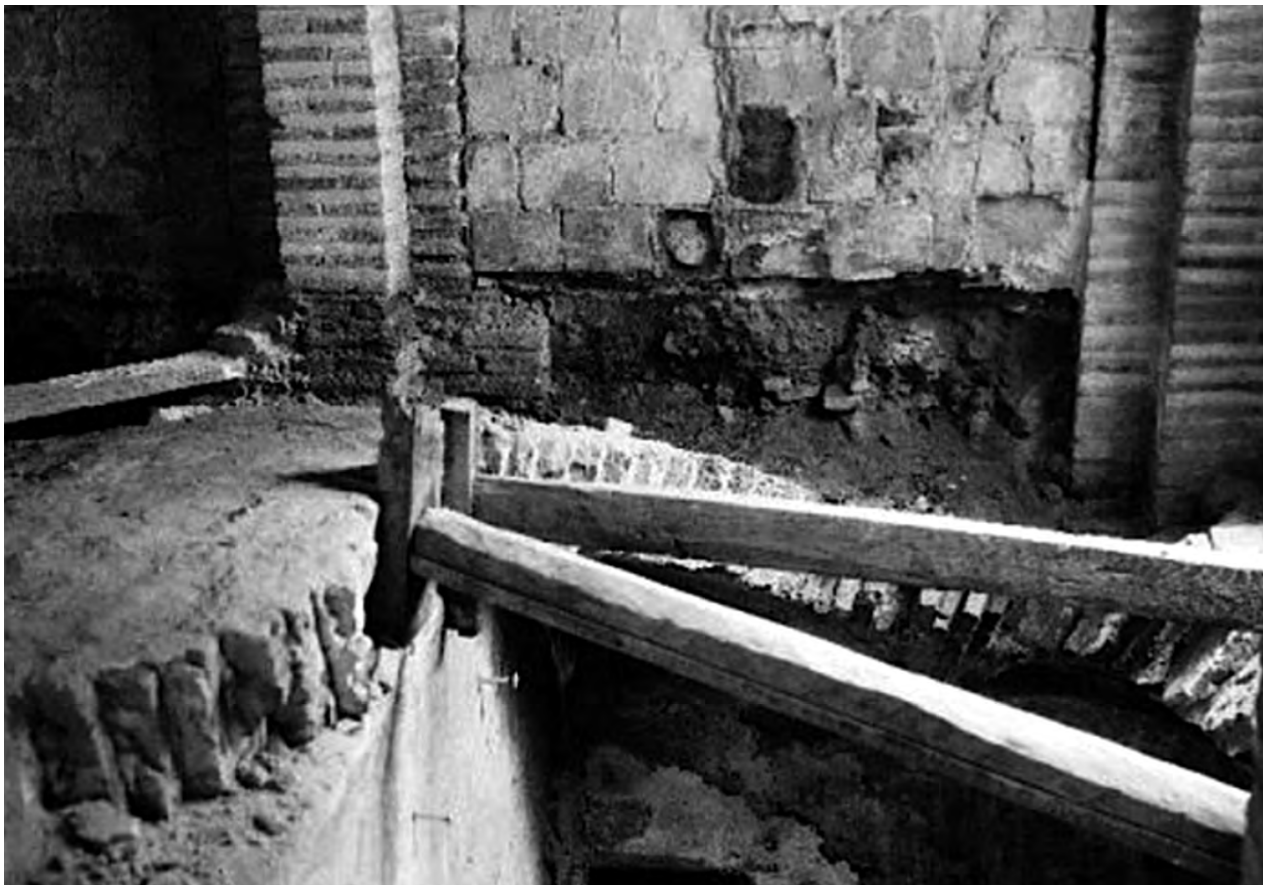
Fig. 9. Vista general de la bóveda suroeste de planta baja y muro sobre el que se apoyaba su clave antes de su demolición (Casa Rodríguez 1959, Biblioteca Digital de Castilla-La Mancha).

² Las bóvedas de estos dos tramos fueron posiblemente destruidas durante el incendio de 1467, y sustituidas por una única alargada (fig. 1). Esta junto con un muro de cierre, a su vez, fue demolida por Valcárcel a mediados del siglo pasado (fig. 9).

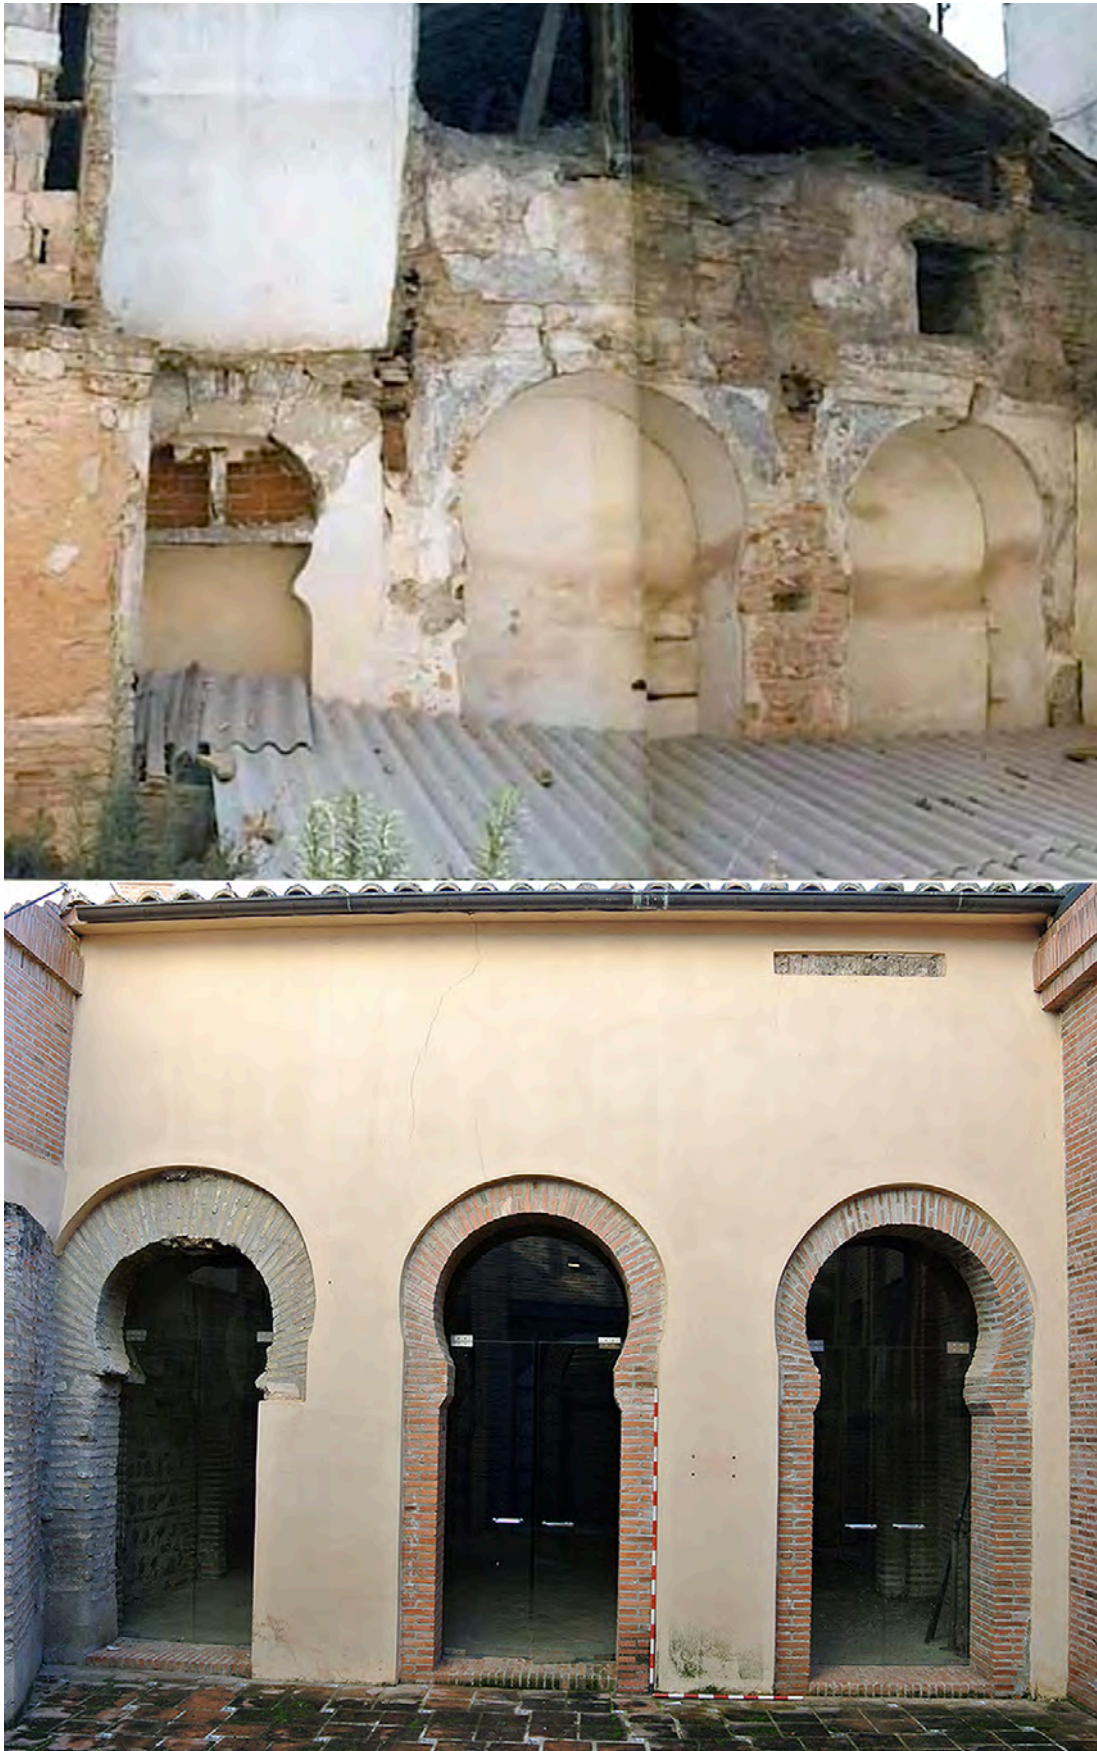
Fig. 10. Fachada de la mezquita tras la demolición de la casa adosada y fachada resultante tras la intervención de Jurado. (Fotos: F. Jurado y A. Ruiz Taboada).
