LA EXCAVACIÓN DE LA MEZQUITA DE TORNERÍAS (TOLEDO): ESTRATIGRAFÍA Y DATACIONES

THE EXCAVATION OF THE TORNERÍAS MOSQUE (TOLEDO): STRATIGRAPHY AND DATING

Arturo Ruiz Taboada¹

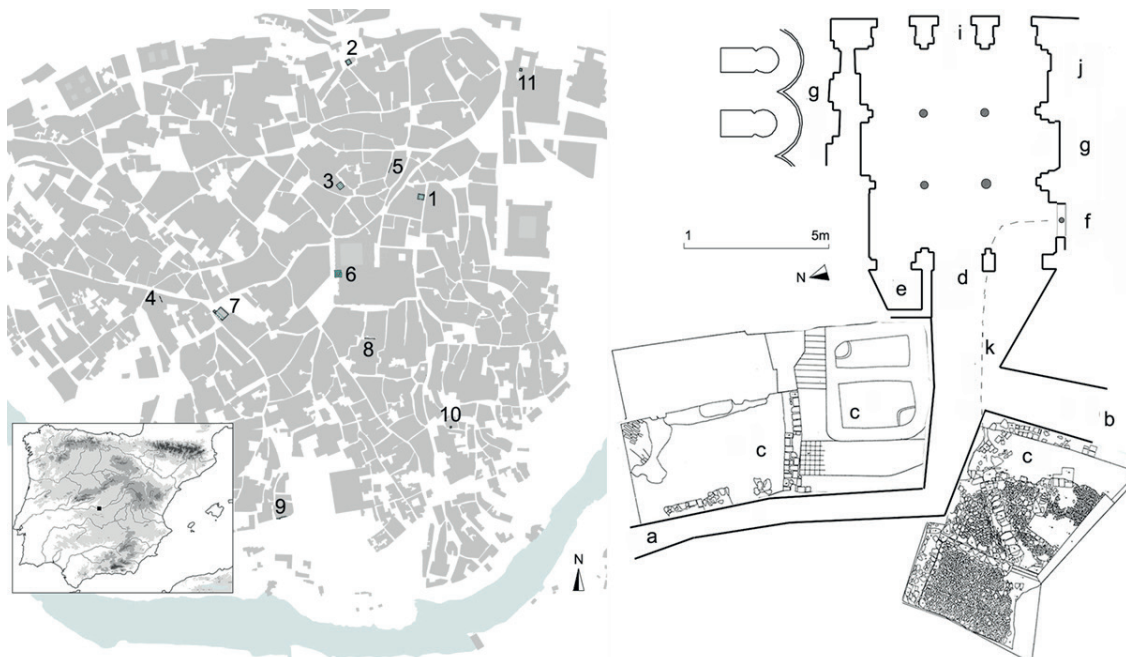
FIGURA 2. RELACIÓN DE EVIDENCIAS DE MEZQUITAS EN TOLEDO. 1. TORNERÍAS; 2. CRISTO DE LA LUZ; 3. SAN GINÉS; 4. SANTO TOMÉ; 5. SANTA JUSTA Y RUFINA; 6. CATEDRAL DE SANTA MARÍA; 7. EL SALVADOR; 8. POZO AMARGO SIETE; 9. SAN SEBASTIÁN; 10. SAN LORENZO; 11. CAPILLA DE BELÉN (MAPA: RUIZ MOROTE 2018, MODIFICADO). RESTITUCIÓN DEL ENTORNO URBANO EN RELACIÓN CON LA PRIMERA PLANTA DONDE SE SITÚA LA MEZQUITA: A. CALLE QUE PARTE DEL SOLAREJO; B. CALLE QUE PARTE DE MARTÍN GAMERO; C. EXCAVACIONES DE LA MANZANA MEDIEVAL DE PRIETO, 1990; D. ACCESO A LA MEZQUITA; E. TORRE; F. DOBLE ARCO DE HERRADURA, VENTANA SUR; G. DOS VENTANAS CON ARCOS DE HERRADURA, NORTE; H. NICHOS DE MIHRAB; I. FACHADA A CALLE TORNERÍAS; J. ANTIGUA COCINA CONTEMPORÁNEA ROMPIENDO ARCO ORIGINAL; K. TRAZADO DE LA CLOACA, SUBFASE B1

Tornerías. La mezquita ocupa la planta primera y se accede por el oeste, desde un pequeño ensanche hoy desaparecido, en el que concurrían sendas calles que parten de la plaza del Solarejo y Martín Gamero, también desaparecidas (Passini 2004; Lavado Paradinas 1988; Prieto Vázquez 1990). Aunque se trata del mismo edificio, los dos niveles tienen, por tanto, usos y accesos diferentes. La localización de la mezquita en la planta primera, aunque no es lo habitual (Feijoo Martínez y Alba Calzado 2005; Alba Calzado 2018), responde a la necesidad de salvar el desnivel existente entre sus diferentes fachadas generado por un antiguo cauce, hoy calle de Tornerías (Figura 2).

privado, localizado en el interior del convento de Santa Fe (Calvo Capilla 2004). La falta de excavaciones sistemáticas en la mayoría de mezquitas hace imposible conocer el diseño completo y la relación temporal entre ellas (Figura 2).

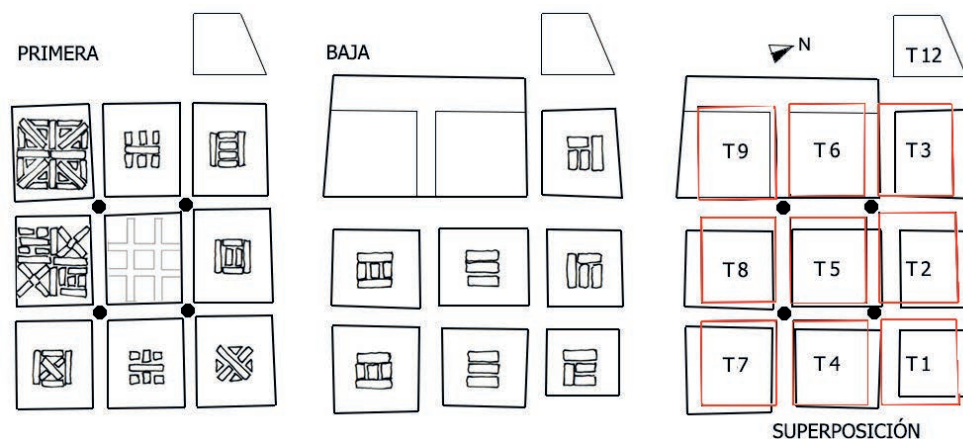
FIGURA 7. BÓVEDAS DEL EDIFICIO B Y DISTRIBUCIÓN DE MOTIVOS EN LAS CLAVES

Las bóvedas constituyen un segundo fósil director del edificio B (Figura 7; Tablas II y III). Son el elemento portante mejor conservado en las dos plantas. Las de la planta baja no son simétricas aunque comparten el mismo diseño y materiales constructivos, con el ladrillo característico de la mezquita, de gran tamaño. No se conservan las bóvedas de los tramos 6 y 9. No obstante, se ha podido reconstruir su último recorrido. En origen, ambos tramos contaban con su correspondiente bóveda vaída. De hecho en el muro oriental del tramo 9 aún conserva el arranque de una de estas bóvedas. Con el tiempo, las dos bóvedas fueron sustituidas por

Las claves de la planta primera son más elaboradas. El simbolismo de esta diversidad de motivos hoy se nos escapa. Lo cierto es que, dejando a un lado la linterna central, las claves marcan no sólo un posible itinerario sino diferencian unos tramos con respecto a otros. Como ejemplo, la representación de las claves de los tramos 8 y 9 son mayores que el resto y coinciden tanto con el acceso a la mezquita como con el mihrab (Figura 7).

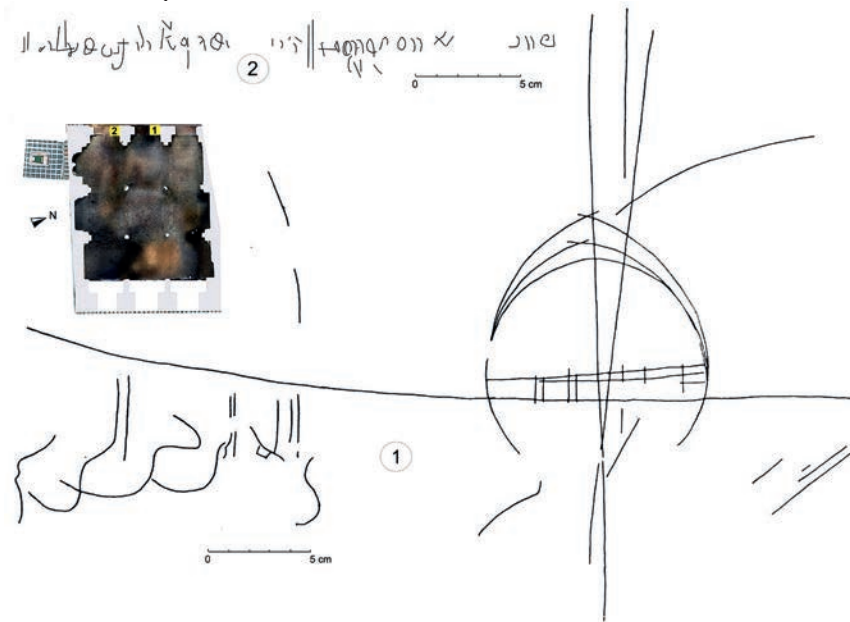
FIGURA 9. INSCRIPCIONES QUE MARCAN EL INICIO Y EL FINAL DE LA FASE B2; 1. GRAFITI EN ÁRABE; 2. GRAFITI EN CASTELLANO

Un segundo texto aparecido durante la intervención del 2020 marca el final de esta fase. Se localiza en la jamba izquierda del arco más meridional de acceso a la mezquita (Figura 9 y II: 14). La inscripción incisa se desarrolla en una línea de 26

centímetros de largo. Aunque la lectura se ve dificultada tanto por el instrumento de escritura utilizado como el soporte, se identifican diferentes caracteres que sitúan la escritura entre la segunda mitad del siglo XV y el primer tercio del XVI. De hecho, el texto contiene una fecha que lo corrobora: «dii años» (1502), y hace alusión a un tal Alonso Pérez, o Alonso Pérez de la Cruz, si tenemos en cuenta uno de los grafismos con esa forma, asociado con la palabra «monasterio», aunque menos clara (Propuesta de transcripción de Isidoro Castañeda Tordera).

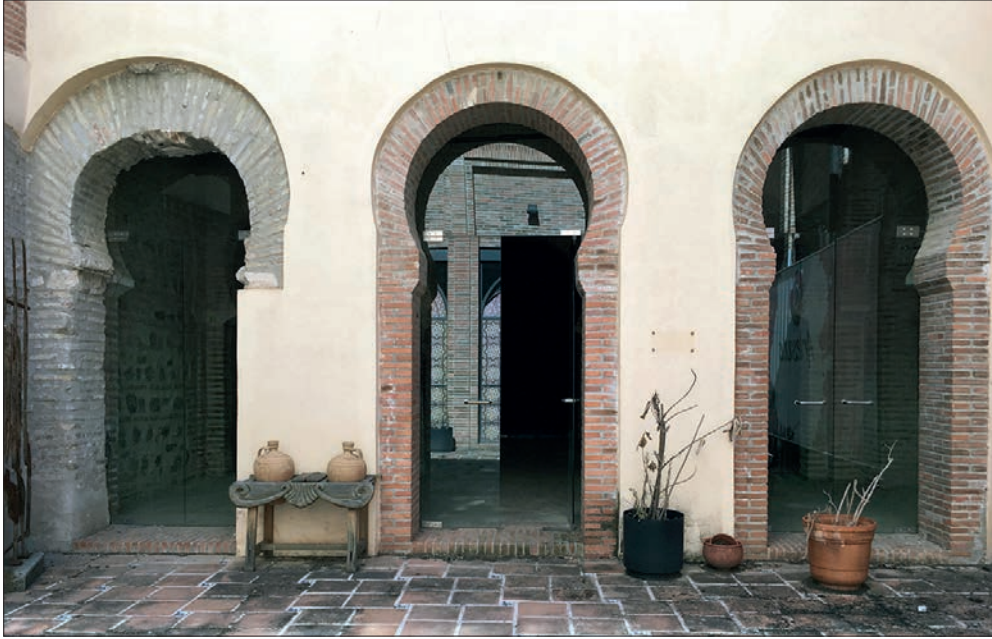
FIGURA 10: ASPECTO DE LA FACHADA ANTES DE LA INTERVENCIÓN DE 2020, CON LAS DOS MOCHETAS AÑADIDAS POR F. JURADO EN LA DÉCADA DE LOS 80 DEL SIGLO PASADO. ESTA RECREACIÓN HISTORICISTA HA DIFICULTADO LA LECTURA DE LAS FASES DESCRITAS EN ESTE ARTÍCULO

Comprende la serie de reformas contemporáneas que han terminado por desvirtuar el edificio: Rodrigo Amador de los Ríos (1905), Manuel González Valcárcel (1952 a 1962), Francisco Jurado (1982-1990) y AMA Arquitectura (2020-2022) (Ruiz Taboada 2021). De todas ellas las que más han alterado el aspecto de la mezquita son las de M. González Valcárcel y F. Jurado. El primero acomete importantes obras, entre ellas reproduce de forma inventada la actual fachada a calle Tornerías y limpia de pátinas y revocos históricos la planta primera. Además, reconstruye ornamentos perdidos como la ventana geminada de la primera planta y demuele la bóveda de los tramos 6 y 9 de la baja. Por su parte, F. Jurado añade las mochetas de los arcos perdidos en planta baja de la fase B₁ y dos arcos de refuerzo en la fachada oeste de la primera planta y este de la baja (Figuras 10 y 11).
